# 地中レーダ探査

【GSSI社製 ユーティリティスキャンDF】

# コンクリート背面における空洞調査の事例

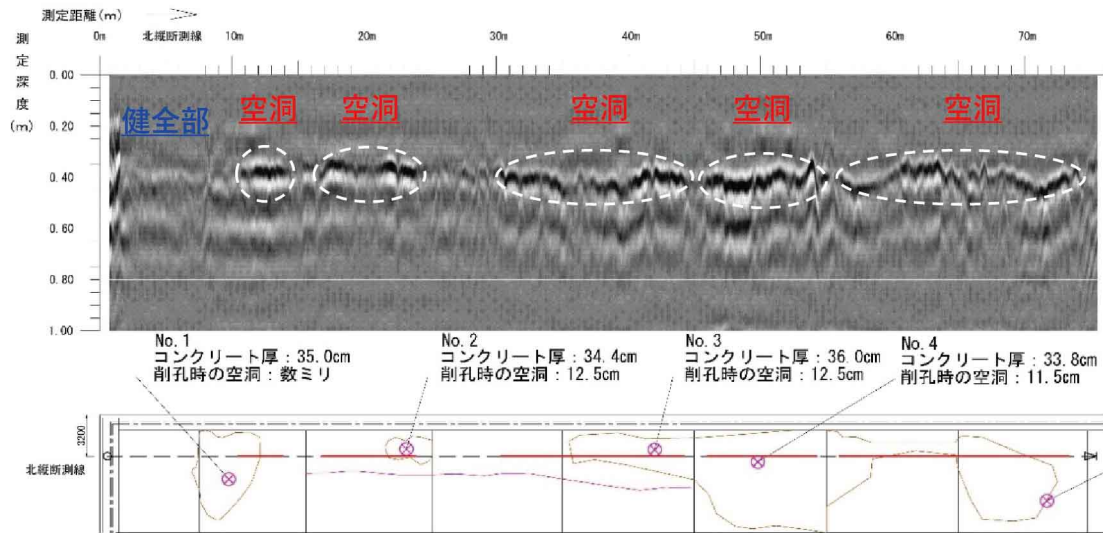
空洞は下記画像の赤枠で囲った部分で、コンクリート厚は34~36cm程度、空洞は数mm~12.5cmであった。

地中レーダ探査により、クラック周辺の空洞の平面的な広がりや範囲を把握することができた。

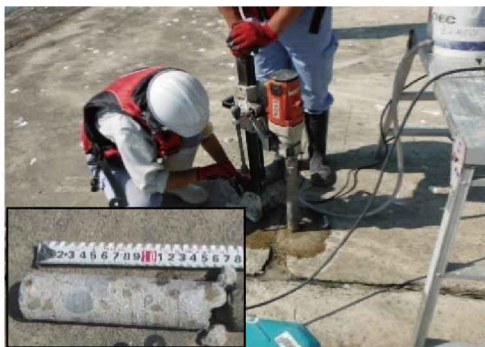
### コア削孔調査

また、コア削孔および360度スコープ調査による空洞確認も行った。  
この結果空洞が確認され、360度スコープカメラを用いて断面写真を撮影し、空洞の範囲を把握することができた。

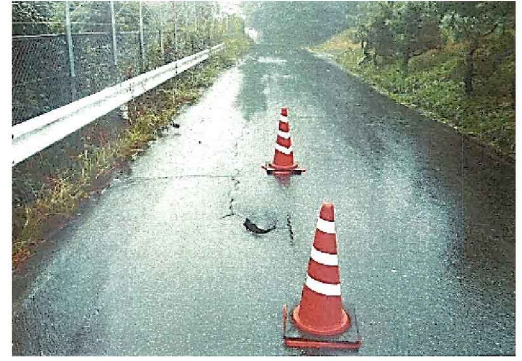
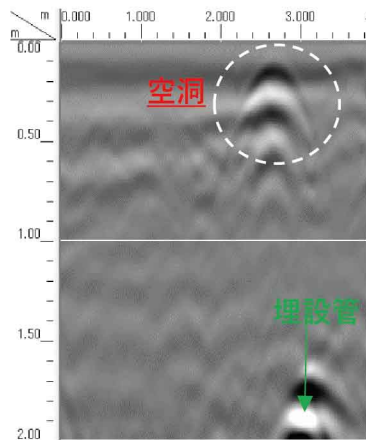
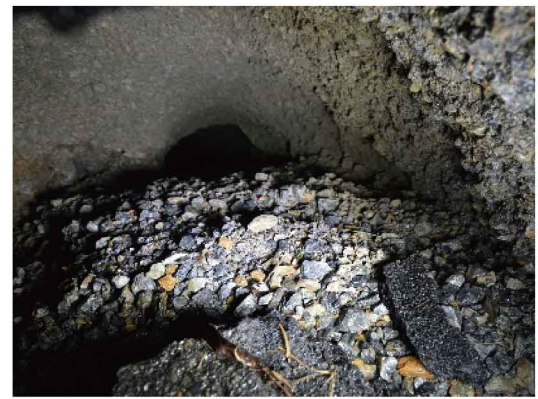
確認された路面直下の空洞

埋設管敷設による埋戻しの転圧不足と水の流入が原因と判断される道路の陥没が発生した。道路の縦断方向（管路直上および両端：離隔50cm）において、空洞の有無を確認するため、地中レーダ探査を実施した。探査の結果、アスファルト直下にある空洞を発見することができ、陥没事故を未然に防ぐことができた。

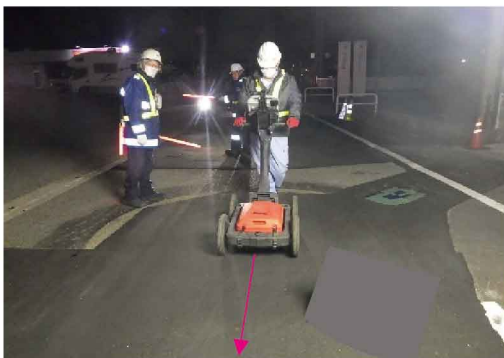
施工後の探査状況（発進立坑側）

推進工法による管渠布設工事に伴い、工事影響による空洞や地盤の緩みの有無を確認するため、工事施工前と施工後において、管路直上および両端：離隔1mにて地中レーダ探査を行った。施工後の地中レーダ探査で、幅2m、深度3mまで断続的に地盤の緩みが検出された。

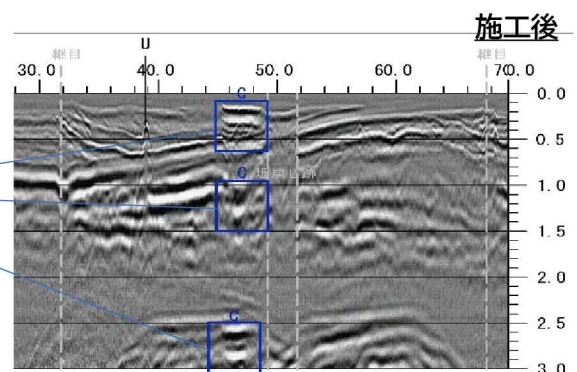
施工後の調査で異常反応が検出された。

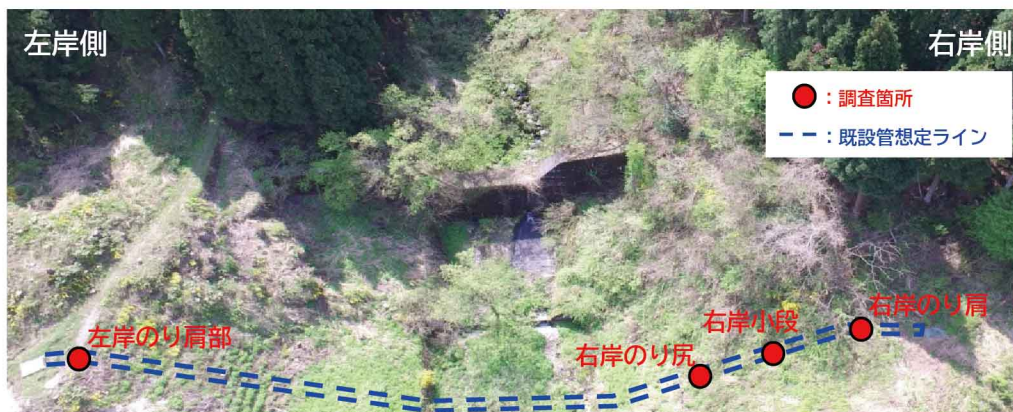
探査位置図

既設パイプライン (φ800) の埋設されている区画へ、仮栈橋工のための鋼管杭を施工する際、  
施工に支障がないかを確認するため、既設埋設管の調査を行った。  
探査の結果、深度約3mの深い位置の埋設管を検出することができた。

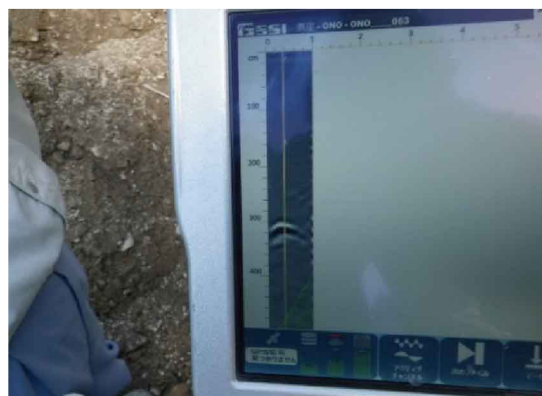
リアルタイムで埋設管の位置を確認

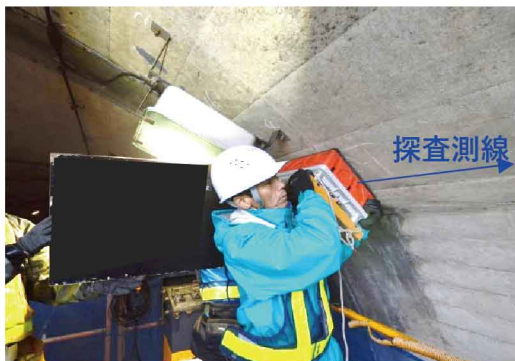
探查状況（離隔2m左側）

トンネルの覆工コンクリート厚と覆工背面の空洞の有無を確認するため、トンネル中心と、中心から左右に離隔2mの縦断方向3測線及び横断方向5測線で行った。

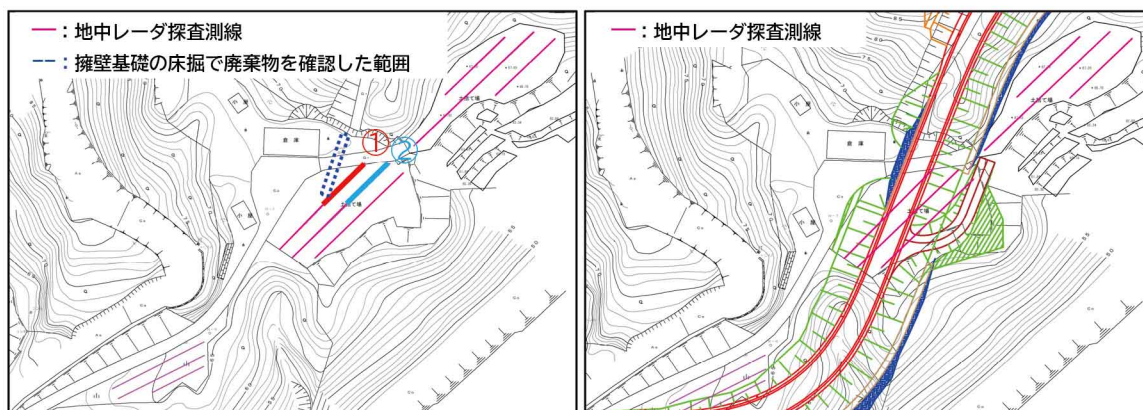
地形図

周辺域においても人工的な改変が加えられており、改変域全てに廃棄物が存在するか否かを判断するのは困難であったことから、改変域縦断方向で各3測線の探査を実施し、廃棄物の埋設範囲を特定した。

地形図+道路線形

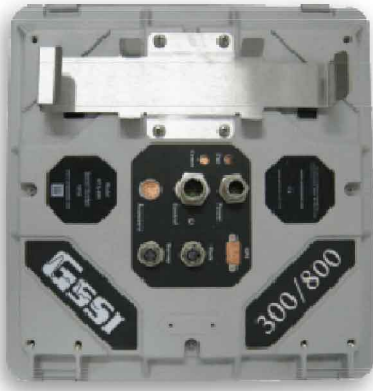
## 機器仕様

### アンテナ部

周波数 : 300MHz、800MHz  
動作温度 : -28℃～55℃  
防塵・防滴 : IP65  
寸法 : 31.0(W)×15.0(H)×33.5(L)cm  
重量 : 5kg
